Dossier Technique Immobilier

Numéro de dossier : DiagEner2026027762
 Date du repérage : 25/02/2026

DPE Diagnostic de performance énergétique (logement)

Adresse : **357 Rue du Jeu de Paume, 77550 MOISSY CRAMAYEL**
Etg 3 Bât A, N° de lot: 21, box 28 n 14

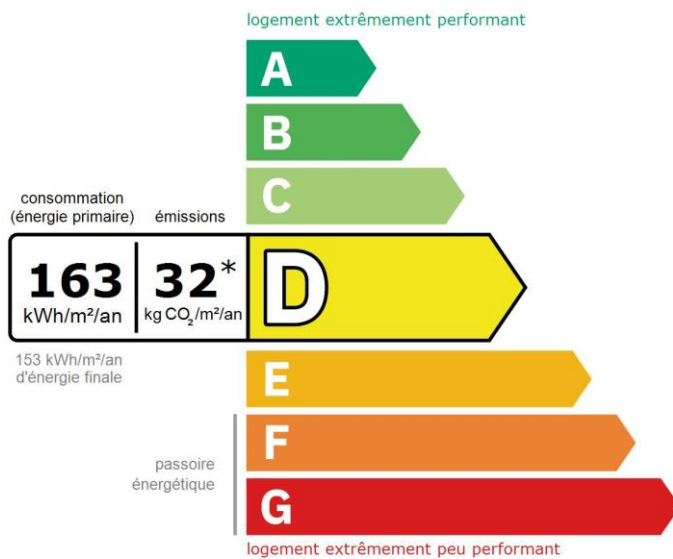
Performance énergétique et climatique

Le niveau de consommation énergétique dépend de l'isolation du logement et de la performance des équipements. Pour l'améliorer, voir pages 4 à 6

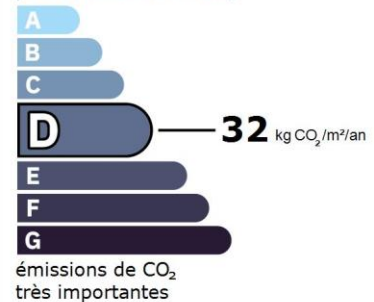
Ce logement émet 2 093 kg de CO₂ par an, soit l'équivalent de 10 847 km parcourus en voiture.
Le niveau d'émissions dépend principalement des types d'énergies utilisées (bois, électricité, gaz, fioul, etc.)

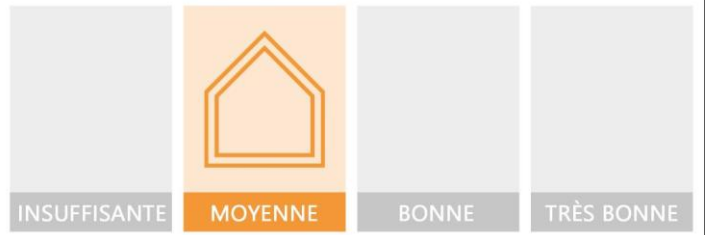
Performance de l'isolation

Murs	Mur en béton banché d'épaisseur ≤ 20 cm avec isolation intérieure (réalisée entre 1989 et 2000) donnant sur l'extérieur Mur en béton banché d'épaisseur ≤ 20 cm donnant sur des circulations sans ouverture directe sur l'extérieur Mur en béton banché d'épaisseur ≤ 20 cm donnant sur un local chauffé	moyenne

Plancher bas	Dalle béton donnant sur un local chauffé	Sans objet

Toiture/plafond	Dalle béton donnant sur l'extérieur (terrasse)	insuffisante

Portes et fenêtres	Fenêtres battantes pvc, double vitrage Portes-fenêtres battantes avec soubassement pvc, double vitrage Porte(s) bois opaque pleine	très bonne

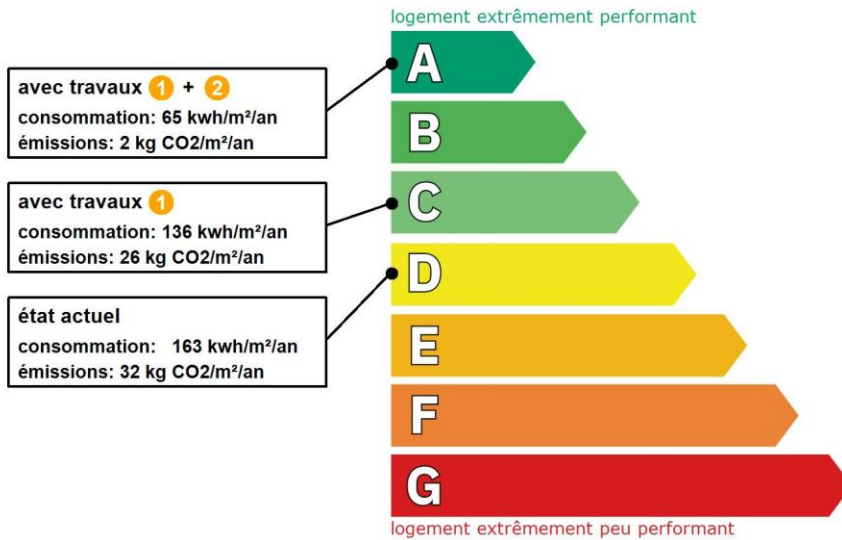
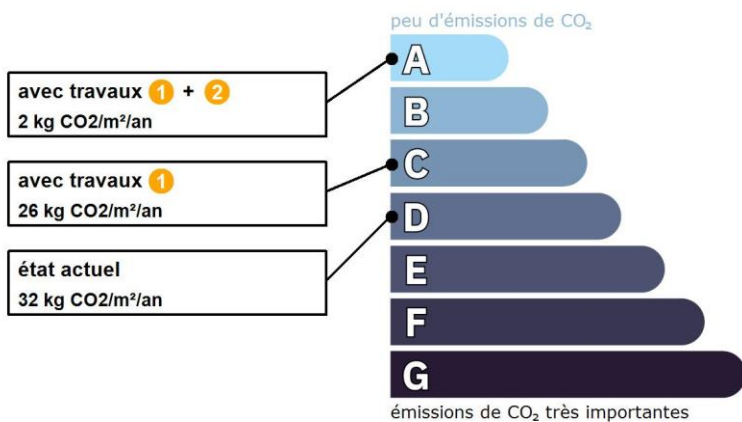
Évolution de la performance après travaux

Recommandations d'amélioration de la performance (suite)

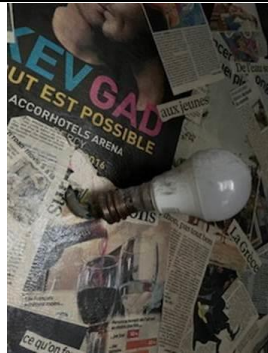
B7.3 a	Des enveloppes de matériels sont manquantes ou détériorées. Remarques : Présence de matériel électrique en place dont l'enveloppe présente des détériorations ; Faire remplacer les matériels présentant des détériorations (Exemple WC)
